ÉTUDE - bâtiment de la FFB - Jean SAUBOT

Étude
rénovation thermique
d'immeubles de bureaux
des années 70

6-14 rue La Pérouse
75016 Paris

Commission du Vieux
Paris - DHAP
ENSA PB

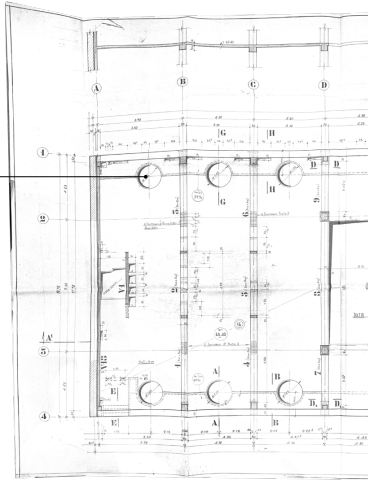
emplacement des puits de lumière aujourd'hui condamnés

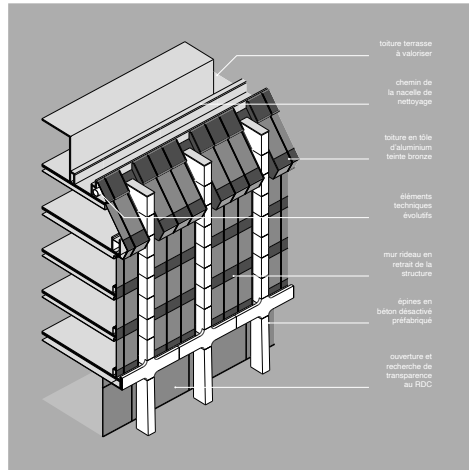
État des lieux et état sanitaire

ETAT DES LIEUX				
N°	ELEMENTS	DATE	ETAT ACTUEL	VALEUR
1	PARÈMENT - Pavement de terre poliropt - Revêtement de terre poliropt	1972	Le pavement a subi peu d'usure	FORTE Moyen - FORTE Coulour - FORTE Vieillesse - FORTE
2	MENISERES - Mur rideau en aluminium terre brune	1972	ASSEZ BON	MOYENNE Fonctionnement - FORTE Coulour - FORTE Vieillesse - FORTE
3	REZE-CHAUSSEE - Chassis bois - Angles en aluminium - Pavement en grand gab. - Portes et grilles en laiton	1972	FABILE	MOYEN Fonctionnement - FORTE Moyen - FORTE Moyen - FORTE Moyen - FORTE Moyen - FORTE
4	ATRIQUE - TOITURE - Couverture en tôle aluminium terre brune - Couverture en tôle aluminium terre brune - Tôle terreau, structure aluminium - Nacelle de nettoyage	1972	ASSEZ BON	FORTE Niveau d'usage - FORTE Vieillesse - FORTE Coulour - FORTE Moyen - MOYEN
5	INTERIEURS - Cloison en bois - Plafond en bois - Escalier en béton, revêtement de sol en linoléum et parquets en bois - Meuble en aluminium	1972	FABILE	FABILE Respect des dispositions d'usage - FABILE Coulour - FABILE Moyen - MOYEN

6	TECHNIQUE - Système de ventilation - C.T.A. en bois - Chauffage au gaz	1972	BON	MOYEN Respect des dispositions d'usage - FABILE Coulour - FABILE Moyen - MOYEN

A	B	C	D
MAINTENANCE	REMISE EN ETAT	RENOUVELLEMENT	PROJET COMPLET
PARÈMENT - Nettoyage de surface	PARÈMENT - Traitement généralisé des paravents en béton préfabriqué désactivé - Choix entre vitrines, panneaux, hypervitrines, vitres...	PARÈMENT - Mise en place d'un protocole de maintenance des paravents - Choix entre vitrines, panneaux, hypervitrines, vitres...	PARÈMENT
MENISERES - Remplacement des cordons d'échappage - Ajout de joints à l'encastrement - Remplacement ou réparation des raccords des stores intérieurs - Changement des stores intérieurs avec textile anti-UV thermo-rétracteur	MENISERES - Remplacement des cordons d'échappage - Ajout de joints à l'encastrement - Remplacement ou réparation des raccords des stores intérieurs - Changement des stores intérieurs avec textile anti-UV thermo-rétracteur	MENISERES - Remplacement complet du mur-rideau dans le respect de la volumétrie actuelle - Intégration d'un système d'isolation - Essai avec blindé isolé fixe	MENISERES

REZE-CHAUSSEE - Nettoyage de surface de façade	REZE-CHAUSSEE - Des garde-corps droits peu qualitatifs ont été ajoutés.	REZE-CHAUSSEE - Inclusion des fausses-plafonds - Réaménagement de passage couvert - Dépose et remplacement des menuiseries existantes selon besoins - Ajout d'un profilé existant et documentation photographique de la façade avant travaux - Inclusion des parties pleines du mur-rideau dans les stores à l'intérieur - Double vitrage traité à l'extérieur à faible émissivité (pour maintien de la chaleur en hiver)	REZE-CHAUSSEE - Réflexion sur le sens entre le socle et le mur de charnière afin de permettre de leur placement partiel de ce potentiel d'échange sans affecter le double vitrage général par le travail en double hauteur - Travail sur la façade vitrée afin de mieux valider le travail de transparence du projet d'usage - Réflexion à l'échelle de l'ensemble des bâtiments du étage de la FFE afin de mieux articuler le socle du comble avec le socle des boues.

ATRIQUE - TOITURE - Nettoyage des surfaces - Maintenance de la nacelle de nettoyage	ATRIQUE - TOITURE - Remplacement des ouvertures abstraites d'aération et remise en état des attaches d'isolation - Remise en état des bases à l'extérieur pour assurer l'étanchéité de l'ensemble contre la façade	ATRIQUE - TOITURE - Installation de stores horizontaux extérieurs sur rail pour protéger l'étage d'atrique isolé de la toiture - Etude de végétalisation de la toiture - Remplacement des garde-corps de sécurité par un modèle à l'extérieur dans la partie de la toiture	ATRIQUE - TOITURE - Installation de stores horizontaux extérieurs sur rail pour protéger l'étage d'atrique isolé de la toiture - Etude de végétalisation de la toiture - Etude de la possibilité d'installation de capteurs solaires ou installation photovoltaïque
INTERIEURS	INTERIEURS - Révision et/ou remplacement des revêtements de sol, des faux-plafonds	INTERIEURS - Partiel ou total d'une logique de distribution intérieure générale permettant d'être l'usage d'usage, la présence d'usage et le dimensionnement l'usage et l'usage d'usage des espaces intérieurs afin de mieux adapter aux besoins actuels tout en évitant le pério de construction du bâtiment	INTERIEURS - Installation de stores horizontaux extérieurs sur rail pour protéger l'étage d'atrique isolé de la toiture - Etude de la possibilité d'installation de capteurs solaires ou installation photovoltaïque

TECHNIQUE - Révision des systèmes existants - Réflexion sur la température de confort des locaux (19 à 22°C au lieu de 24 à 26°C actuellement)	TECHNIQUE - Remplacement des parties défectueuses et des systèmes existants	TECHNIQUE - Installation des stores horizontaux extérieurs sur rail pour protéger l'étage d'atrique isolé de la toiture - Mise aux normes incendie (regard de coupe-feu entre les niveaux)	TECHNIQUE - Installation de stores horizontaux extérieurs sur rail pour protéger l'étage d'atrique isolé de la toiture - Mise aux normes incendie (regard de coupe-feu entre les niveaux) - Etude de la possibilité d'installation de capteurs solaires ou installation photovoltaïque
